物理学実験 I の実験器具製作について

機械系 一柳 雅則

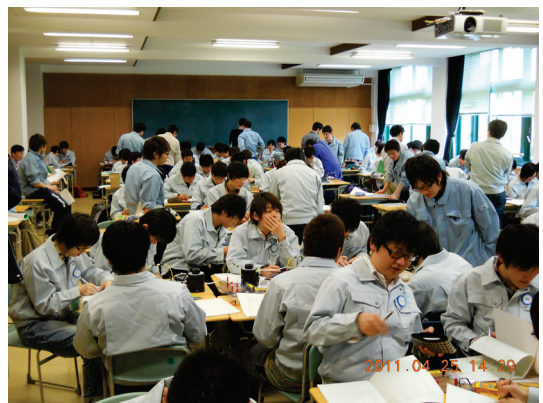
図-3 実験風景

「物理学実験 I」は「機械工学実験」のための導入実験であり、3回生全員の 95~6 人が 3 人一組のグループに分かれ同時に実験を行う。図-3に実験の様子を示す。そのため、実験装置は予備も含めて少なくとも 35 セット用意する必要がある。製作依頼を受けたのが 2010 年末のことで、製作個数が多いことや 2011 年 4 月の授業開始まであまり時間がないことから、装置仕様の検討と材料の調達を平行して作業を進めた。実験で使用する器具は

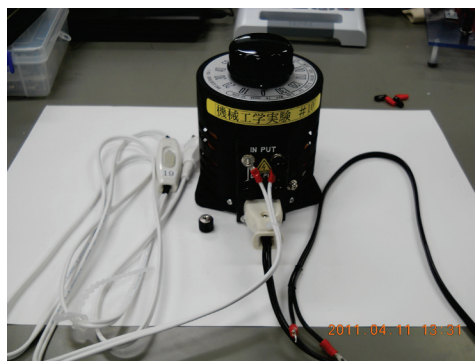
図-4 電源周辺の器具

電源コード周辺の裸圧着端子にビニル絶縁キャップを被せ、脱落防止のため弾性接着剤で固定した。また、コンセントからスライドトランスへの配線には、回路への不用意な通電を避けるため中間スイッチを設けた (図-4)。

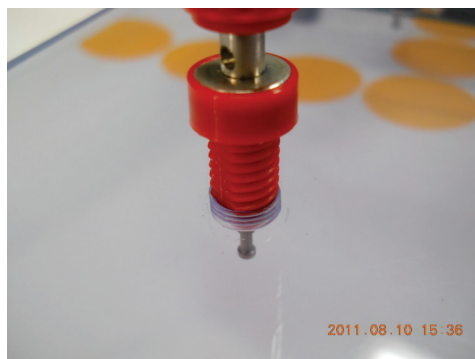
図-5 ターミナルの取付け

配線ボードの板厚が 5mm ありネジ部の形状 (小半型) の穴加工をするには時間が掛かりすぎるため、ボードに直に M8 のネジを切ってターミナルをねじ込み、ロックナットで二重に固定することで反復使用による緩みに備えた (図-5)。

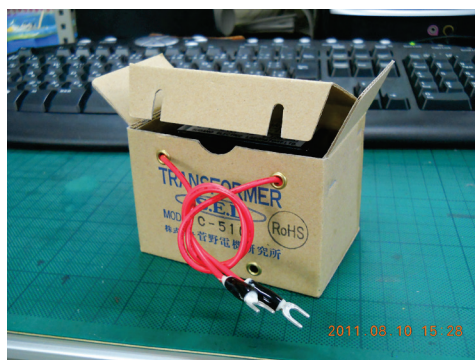
図-7 コイルのパッケージ

チョークコイルはその形状から、積み重ねて収納するのが困難な器具である。そこで、購入時に梱包されていた箱を糊付け補強し、ケースとして利用した (図-7)。パッキングを工夫することで収納スペースを節約し、実験室への搬入や保管の効率化を図った。スライドトランスも梱包箱を利用した。
