樹皮舗装の品質改善と施工性の向上について —共同研究にて建設工事現場を経験して—

機械・環境建設系技術班 川口 隆

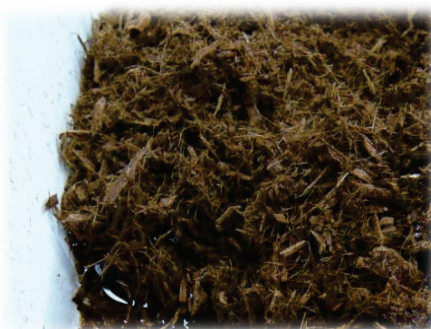
写真-1 樹皮

愛媛県東予地方に拠点を置く建設会社より、愛媛大学社会連携機構とおして担当講座の教員へ相談が持ちかけられた。その内容は樹皮舗装の改善に関するものであった。林業・製材工程で排出される杉、桧の樹皮(写真-1)は腐敗しないため肥料化できないことから、産業廃棄物として捨てられている。近年、再資源化のながれから樹皮を舗装材として用いた製品が開発された。この建設会社では樹皮の販売元からの提案を受け、マンション等の建設工事で駐車場等の舗装工事で樹皮舗装をおこなった。しかし、販売元の施工手順に基づいて舗装工事をおこなったが、実際の配合や施工方法は施工管理者に委ねることが多かった。よって、要求される性能を安定的に満たした施工方法の確立が急務であった。以下、建設会社からの具体的な改善要望を表-1にまとめる。

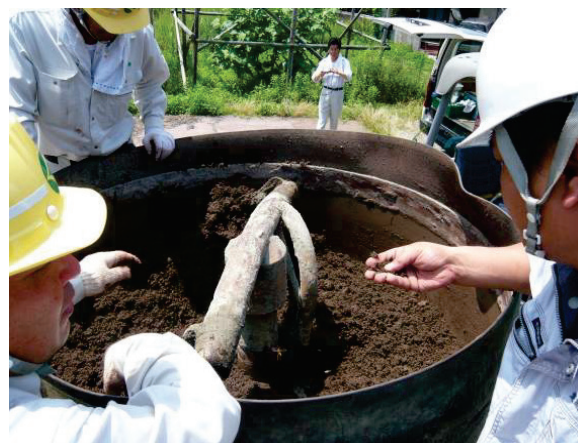
写真-2 攪拌時の触手確認

試験施工は図-2の施工手順に従っておこなった。写真-2はミキサーによる攪拌後に触手確認している様子である。写真-3は敷均し後の転圧状況、写真-4は転圧後の表層・下層路盤の状況である。

各工程の写真により、混合物を下層路盤に敷均しローラーによって転圧成形していることがわかる。樹皮舗装のコンシステンシーは主に単位水量の影響を受け、舗設機械の性能に比べて硬すぎると締め固めが不十分となる。また、軟らかすぎると、ローラー転圧時に不陸が生じやすくなり平坦性を阻害する。そのため、所要のコンシステンシーが得られるように単位水量を選定することが重要である。選定にあたって、数カ所の試験施工を実施し比較することで、ワーカビリティや転圧成形後の状態が良好であった現場配合を得られた。現場配合から示方配合を算出した結果を表-3および図-3に示す。また、室内試験に用いた各材料計量後の様子を写真-5に示す。

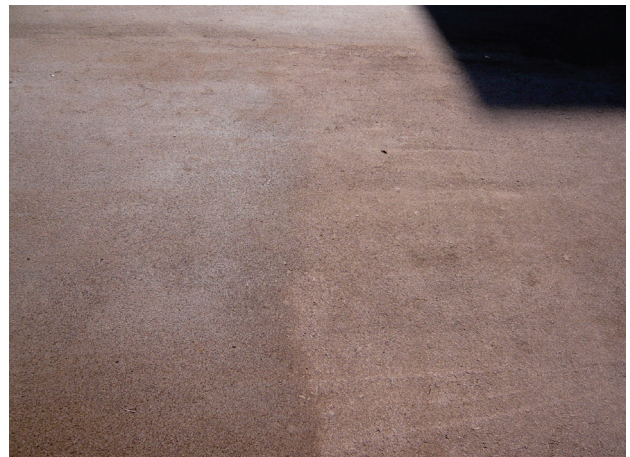
写真-6 転圧締め固め後の路面状態

写真-6は施工現場で転圧後の路面を観察した状況である。施工時期が夏季で、高温、直射日光および風などの影響により、表面が急激に乾燥し、白化していた。このような舗装面の急激な温度変化や水分の蒸発は、セメントの凝結に必要な水分が逸散し、硬化不良を引き起こす。また、表面強度（耐摩耗性）に与える影響も大きく、収縮ひび割れの原因ともなる。よって、施工管理者に以下の内容を注意点として提案した。

練り混ぜ後、すみやかに運搬し荷下ろしまでの時間、外気温が 25°C を超えるときで 1.0 時間以内、 25°C 以下のときで 1.5 時間以内を標準とする。運搬時には日光、風雨から保護しなければならない。特に夏季における施工時で運搬経路および時間が長い場合は乾燥防止のため、トラック荷台をシートで覆うなどの処置をとらなければならない。荷下ろしおよびフィニッシャー等による敷均し前の工程として、碎石を転圧した下層路盤の表面に散水することを推奨する。これにより下層路盤と樹皮の表層路盤の付着性を高めることで打ち継ぎ目の弱点を軽減できる。

表層路盤として用いられている樹皮舗装の路盤が、その水和反応により十分に強度を発現し、所要の耐久性(耐摩耗性)等の品質を確保するため、適当な温度のもとで湿潤状態を保ち、かつ有害な作用の影響を受けないように養生しなければならない。樹皮舗装の施工事例から大きな課題として路面の摩耗が著しいことが報告されている。この要因に、表層路盤の締め固めと路面の仕上げのため転圧ローラーを使用しているが、転圧時に練り混ぜで使用した水分および樹皮に含まれる水分が下層路盤に吸収され、とくに路面部では水和反応に必要な水分が不足していることが考えられる。

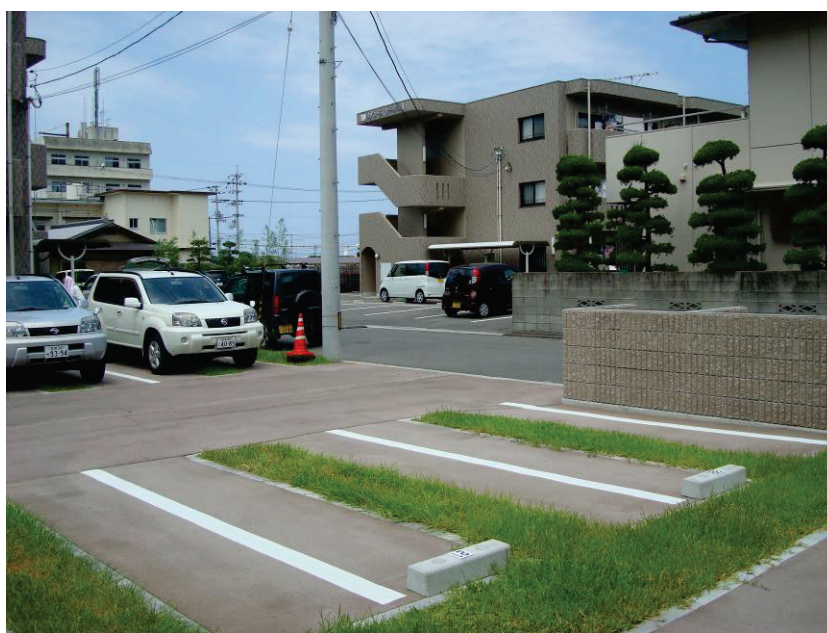
写真－7 樹皮舗装の本施工現場

提案させて頂いた施工要領に基づき設計・施工された樹皮舗装の外観を写真－7に示す。共同研究先の発案で芝生と組み合わせることで景観にも優れた仕上がりとなった。現在、路面の摩耗状況について追跡調査をおこなっているが、供用後1年が経過したが、改善以前より飛躍的に摩耗が低減されていると報告があった。
