PCB 廃棄物の適正な処理に向けた取り組み

愛媛大学工学部等技術部

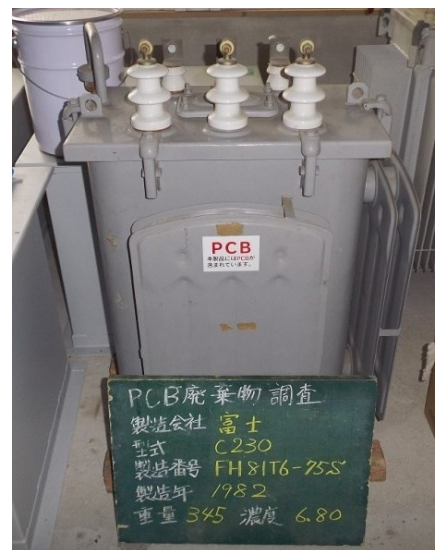
写真 1 保管状況の記録写真

筆者は、平成 16 年度から PCB 廃棄物の管理責任者として業務を担当している。引き継ぎ資料が毎年 6 月末までに所管の松山市へ提出している PCB 廃棄物の保管及び状況等届出書のみであったことから、業務を進めるにあたり、届け出ている廃棄物と実際に保管中である廃棄物の突き合わせ調査から実施した。調査内容は、届出書に記載している各廃棄物の事項の記入漏れや誤記載の有無、再計量による重量確認である。工学部における実務担当者が実質 1 人であったことから、管理状況記録を明確にし、学内の PCB 廃棄物管理を統括している安全衛生管理チームと情報の共有化を図るため、調査結果をまとめた管理台帳を作成した。台帳には PCB 廃棄物一覧表と保管場所と配置図、各廃棄物の写真を記録している。その一例を写真 1 に示す。該当機器の銘板に表示されている、製造会社名、型式、製造番号、製造年、重量、PCB 含有濃度の分析結果を黒板に記入し、撮影した。

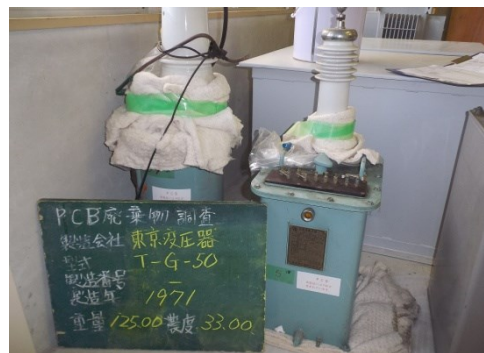
写真 2 粗大ごみ回収時に発見した PCB 廃棄物

工学部では粗大ごみの回収・処分を年数回、搬出日時および場所を定めておこなっている。筆者は平成 16 年度以降、回収後の搬出物のなかにトランス、コンデンサなどの電気機器があった場合、銘板等から PCB 廃棄物に該当もしくは製造年等が不明な含有が疑われる機器が含まれていないか確認をおこなっている。写真 2 は平成 20 年 3 月末に搬出された 1971 年製のトランスである。無論、製造年から 1972 年の回収指示にしたがって PCB 含有の有無について確認が必要な機器である。排出先の研究室に PCB 不含有機器であるかの確認を実施したかを問い合わせたところ、以前から由来が分からず使用されていないトランスが放置してあったので、実験室の引っ越しにともない粗大ごみとして搬出したとのことであった。ここで浮かび上がった疑問から、問題点を以下に整理する。

- ① 研究室所有の実験機器に教員の退職、転出により PCB 含有機器が放置あるいはそのまま使用されている可能性がある。
- ② PCB 問題が発生から長い年月を経過したことで風化し、現教職員は問題そのものを知らない世代となっている。

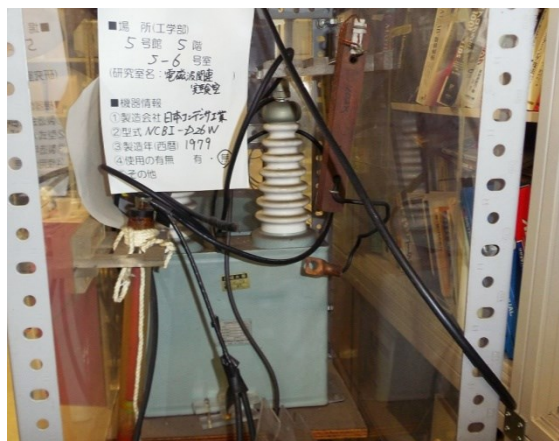
写真 3 現地確認時の記録写真

調査のながれを図 2 に示す。部内すべての 71 研究分野から調査報告書が提出された。そのうち、PCB 機器の発見、判別不明機器を申し出た研究分野は 7 分野 134 台であった。申し出た分野には直接連絡を取り、教職員立会いによる該当機器の現地確認をおこなった。銘板記載事項を転記し、外観写真(写真 3)を撮影後、各機器の製造会社に PCB 含有の有無について直接問い合わせた。その結果、多くの製造会社から異口同音「微量の PCB 含有を完全に否定できない」と回答があった。よって、微量の PCB 混入が疑われるトランスおよびコンデンサは廃棄にあたって分析が必要であることから、使用中の研究分野には 3 年間の猶予期限を設け、代替機器に切り替えるよう依頼した。

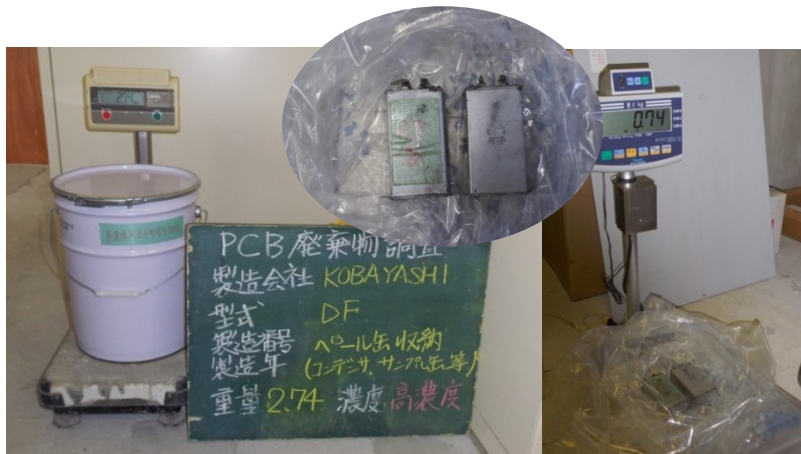
写真 4 分析によって高濃度 PCB 含有が明らかになったコンデンサ

表 1 に平成 21 年度 PCB 調査結果の一覧を示す。高濃度 PCB 廃棄物は 8 件あった。内訳として、問い合わせによる高濃度と確定した廃棄物はカネクロール表示の一斗缶が 4 缶、(株)指月電機製作所、1968 年製造のコンデンサ 2 台はメーカーへ問い合わせた結果である。写真 4 のコンデンサ 2 台は KOBAYASHI DF と判読したが製造年は不明であった。会社名から PCB に関連する情報を得られなかったため分析した結果、含有濃度が 831,000 mg/kg および 714,000 mg/kg であった。このコンデンサは既製の実験装置に組み込まれものではなく、すでに定年退職された教員時代にハンドメイドで製作された実験機器に組み込まれたものであった。大学等の機関では研究の新規性により、既成品が存在しないことが多く、実験機器を自ら開発し製作していることが多い。幸いなことに研究室を引き継がれた教員が本機器の存在に気づき調査依頼したことで、登録漏れを防止できた。この事案から、高濃度 PCB 機器を処分期限内に確実に把握し処分するため、前述の使用済み機器の猶予期限終了後に再度一斉調査を実施することとした。

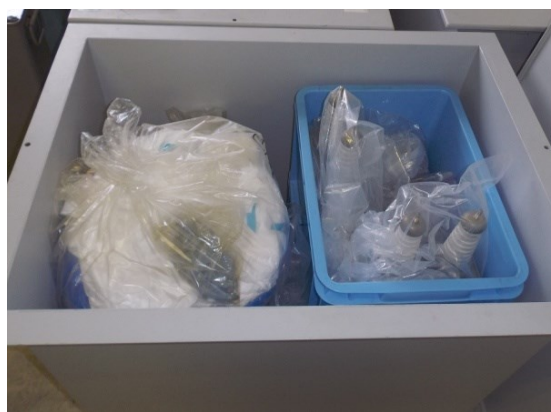
写真 5 未分析コンデンサの保管(写真右)

平成 21 年度一斉調査終了後、部内の安全衛生会議に出席し、日頃の安全衛生巡視活動において PCB 含有が疑われる機器を各研究室で所有していないかを確認して頂くよう依頼した。さらに、平成 21 年度工学部等技術部技術発表会ならびに同年度の活動報告集にて、部内の PCB 廃棄物の現状報告と今後の処理計画(案)について、啓蒙と注意喚起を即すため発表をおこなった。発表では日常業務において実験や安全衛生巡視活動に従事していることが多い技術職員らによって PCB 機器についての正しい情報を共有し、これを機会にぜひ実験室の隅々まで確認して頂きたいと結んだ。この活動が功を奏し、筆者が PCB に関する相談窓口であることを明確したことで、以降、12 台の機器について技術職員から問い合わせがあり、適切に対応することができた。これによって回収した PCB 含有が疑われる機器について、その都度分析依頼すると費用が高くなることから、次回予定している平成 25 年度の一斉調査後にまとめておこなうこととした。また、分析が必要な機器の保管は、PCB 廃棄物保管場所において PCB 廃棄物として確定している機器と隔離した鋼製容器内のプラスチック容器で保管した(写真 5)。

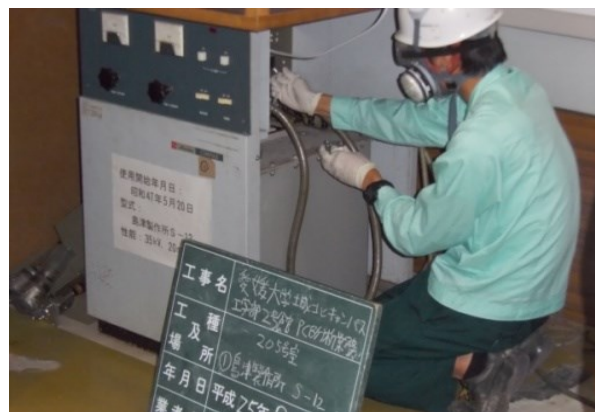
写真 6 島津 X 線回折装置用トランス①

写真 6 は㈱島津製作所の X 線回折装置用トランスから油を採取している様子である。大学ではこのような古い X 線装置を使用、あるいは所有している場合が少なからずあるのではないだろうか。本機器のトランスの銘板には製造年が示されていないかった。そこで購入年を調査するためオンライン化前の手書きによる備品台帳を入手した結果、昭和 47 年に納入された記録があった。㈱島津製作所への問い合わせでは、昭和 48 年までの納入装置は PCB 混入ありという回答があった。PCB 製造および使用が禁止される時期と重なっていたことから、高濃度 PCB 機器として疑われたが、分析した結果、濃度 4.7mg/kg の低濃度 PCB 機器であることが判明した。写真 7 は同じく旧式の㈱島津製作所、X 線回折装置である。型式から PCB 微量混入の恐れがあると回答が得られていた。その後の分析で低濃度 PCB 機器判定基準値 0.5mg/kg 以下の 0.25mg/kg で非 PCB 機器であることがわかった。所有する教員から今後も本機器を引き続き使用したい要望があり、廃棄時に分析結果を処分業者に報告する義務があることを伝えた。さらに報告忘れを防ぐため、機器に分析結果報告書(写し)を直接貼付し明示した。

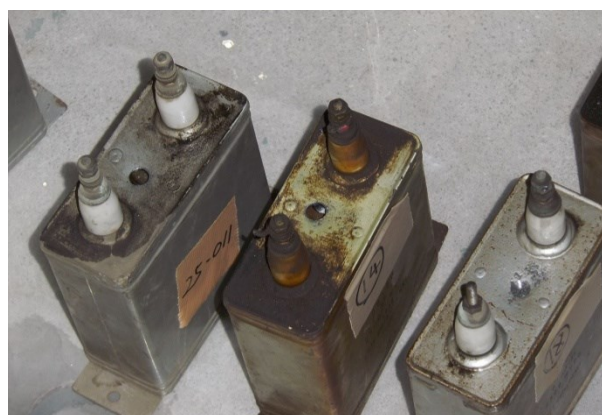
写真 8 二井蓄電器㈱製のコンデンサ

2 回の一斉調査で最も多く分析が必要であった機器は、1960 年代に製造された二井蓄電器㈱、型式 OB-18, OB-19, OB-20, 合計 71 台である。本機器は全分析件数の約 40% を占めた。そのうち 68 台は PCB の微量混入が確認された。本機器は外観がほぼ同じで製造番号が表示されていないため、分析後の含有機器と不含有機器の選別ミスが起こりうると危惧した。対策として、全機器をナンバリングし、製造会社名、型式、製造年、重量、PCB 含有濃

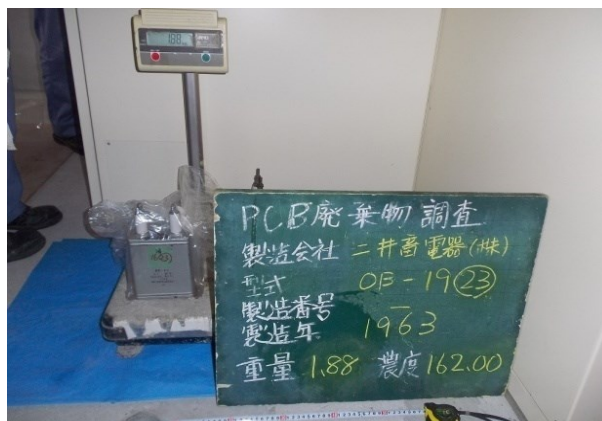
写真 9 PCB 機器の記録写真

度を黒板に記し、外観とあわせて撮影した(写真 9)。なお、コンデンサのサンプル採取で生じたドリル削孔口は樹脂製パテで油漏れの防止処理を施しているが、さらに1台ずつビニール袋で覆い、写真10に示した密閉容器内で保管している。トランスも同様に写真11に示す記録写真を撮影した。

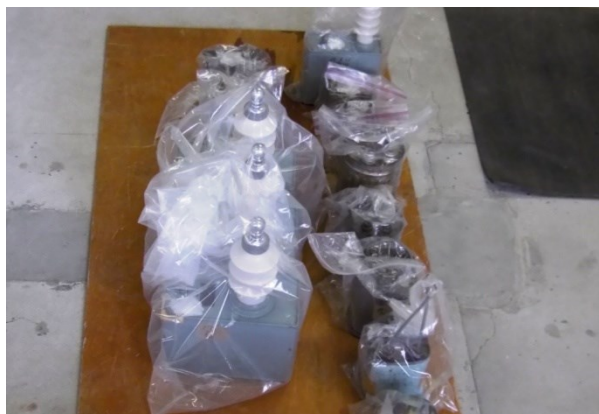
写真 12 選別後の非PCB含有機器

今回の分析でPCB廃棄物ではなかった機器は選別確認後(写真12)、前回の調査後と同様に分析結果と各機器の写真資料を処分業者に提示し、一般の産業廃棄物として排出した(写真13)。

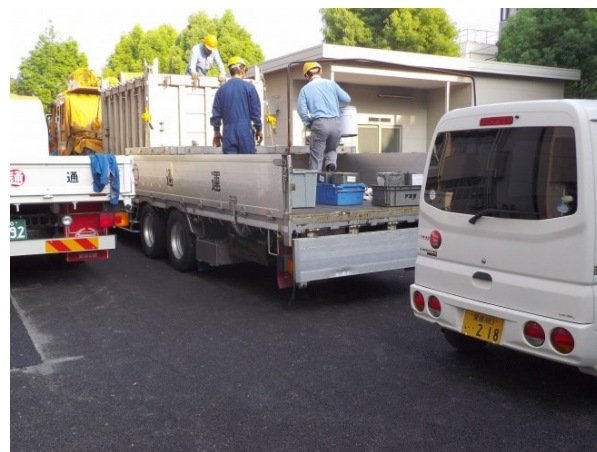
写真 14 高濃度PCB廃棄物の搬出状況

写真14は本年5月に委託された収集運搬事業者によって本学から高濃度PCB廃棄物が搬出されている様子である。これにより、平成25年度調査以前より、一括管理していた高濃度PCB廃棄物と平成25年度調査において部内で新たに判明した高濃度PCB廃棄物が回収され、JESCOまで運搬後、受入、処理を終える予定である。
